Colegio de
Ingenieros Civiles
de México A.C.

**INFORME PRELIMINAR CORRESPONDIENTE AL DICTAMEN
GEOTÉCNICO – ESTRUCTURAL DE VULNERABILIDAD
CORRESPONDIENTE AL TÚNEL DE LA LÍNEA 12 DEL STC-METRO**

Sistema de Transporte Colectivo Metro

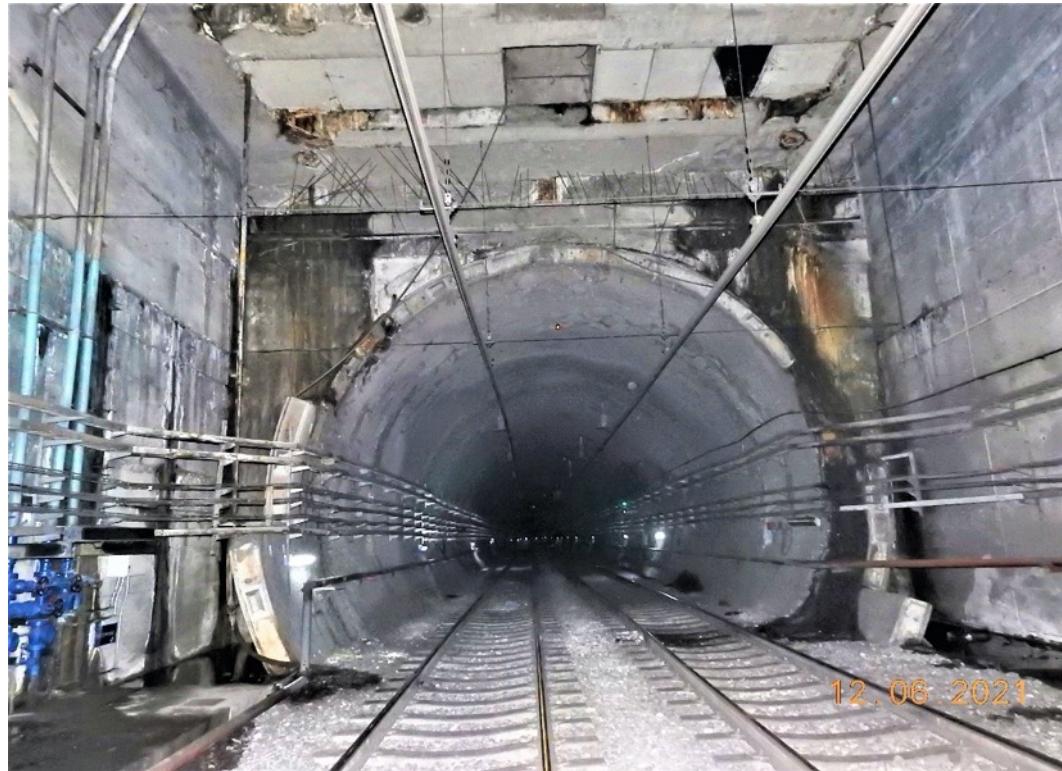
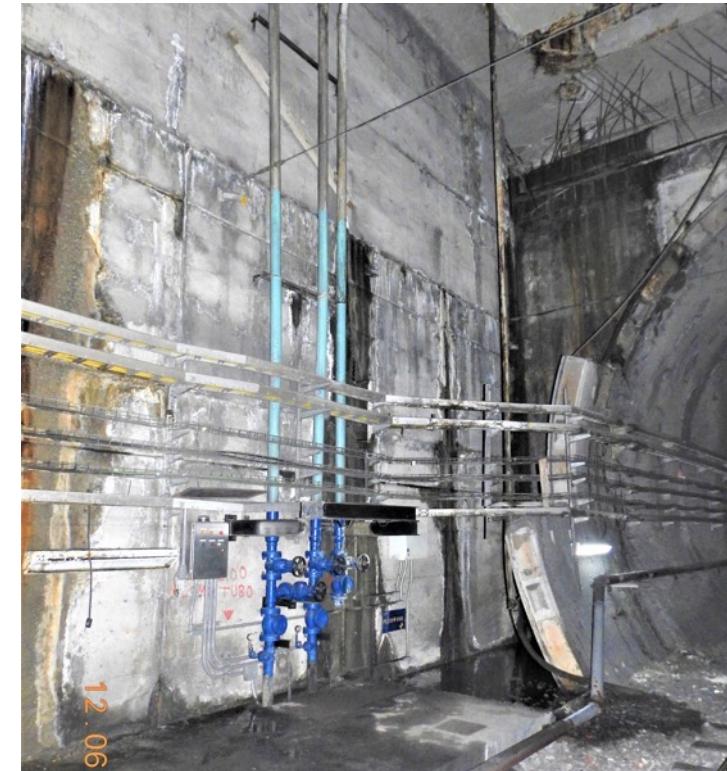
Se detectaron algunos tramos de túnel que presentan filtraciones, goteos y en ocasiones escurrimientos de agua.

Transición de sección en cajón a inicio del túnel con dovelas

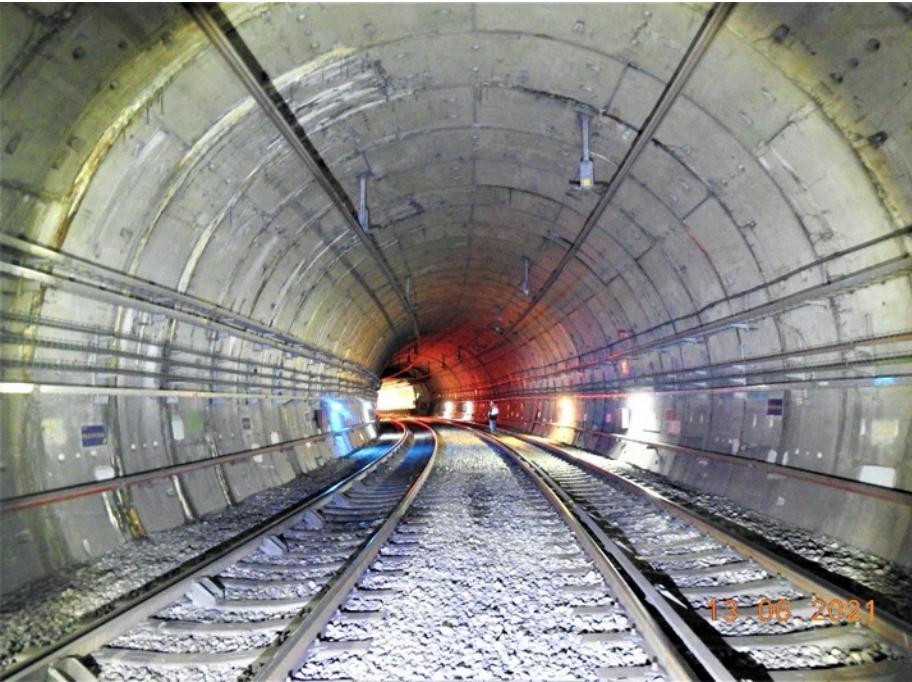
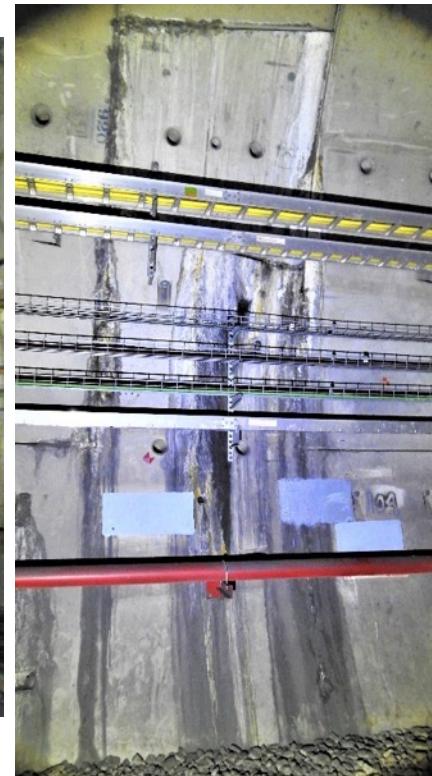
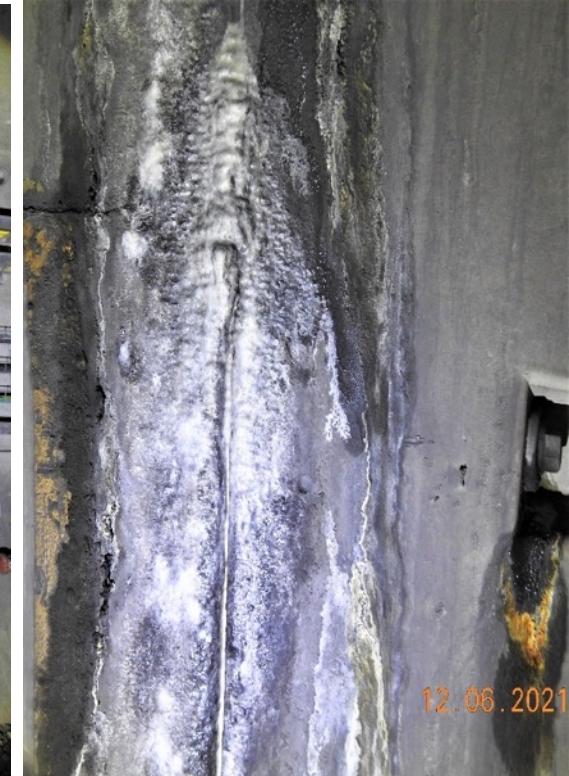
En zonas puntuales bien identificadas, se presentan filtraciones en la unión entre dovelas

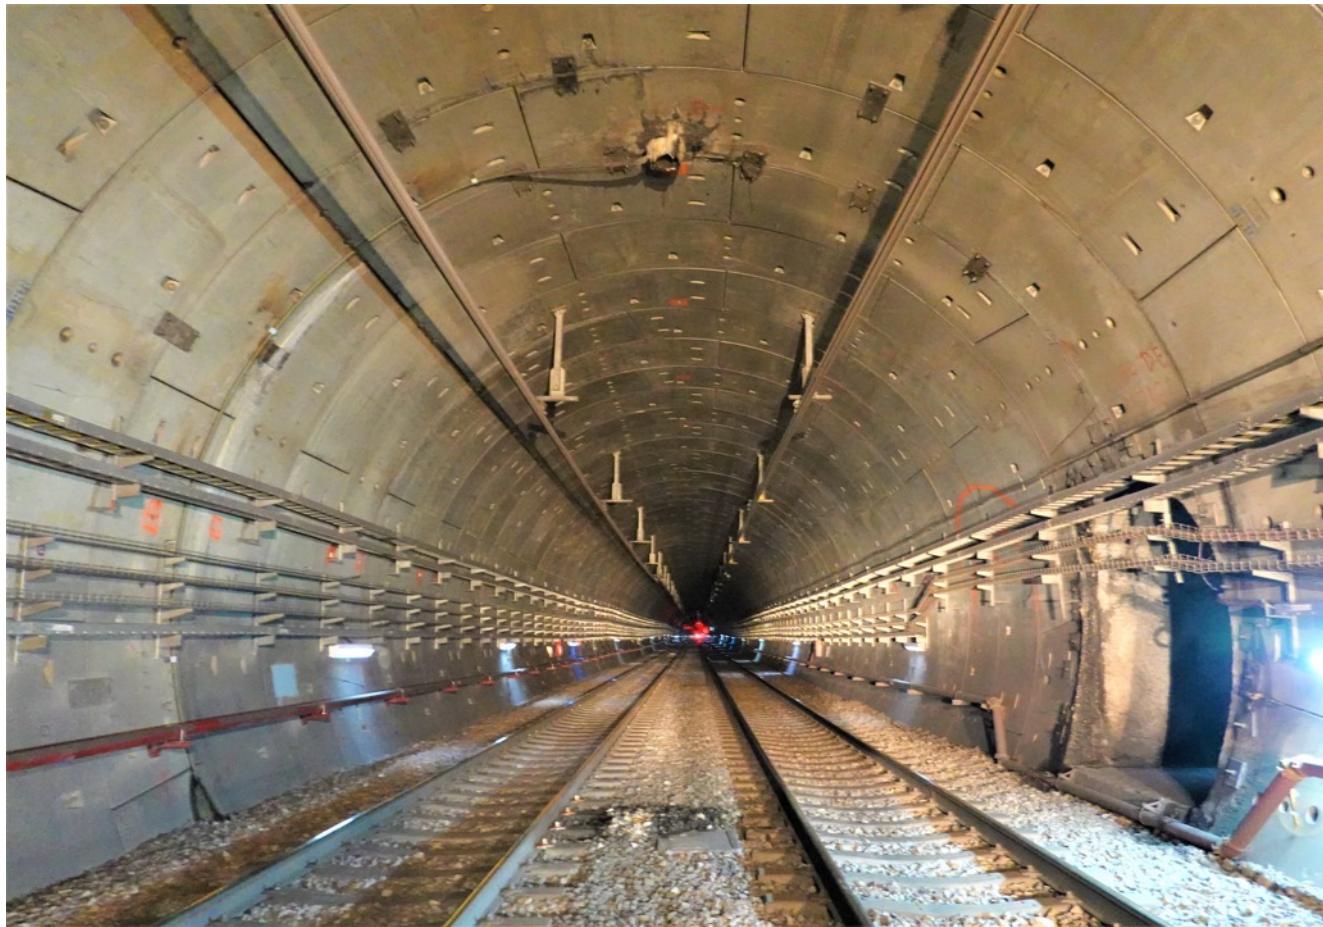
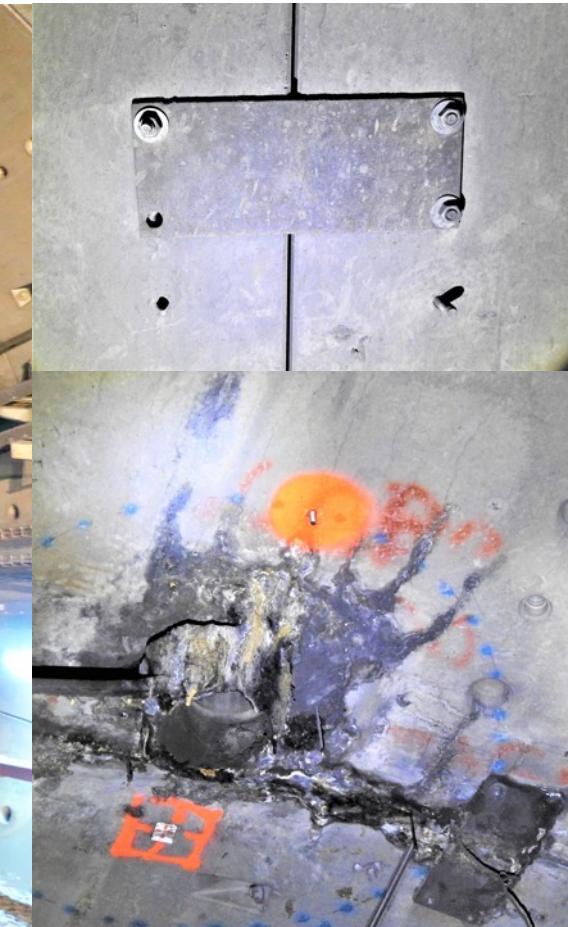
En el cad. 21+662 se observaron filtraciones ligeras en la bóveda del túnel y se aprecian algunas placas de acero en las uniones entre dovelas.

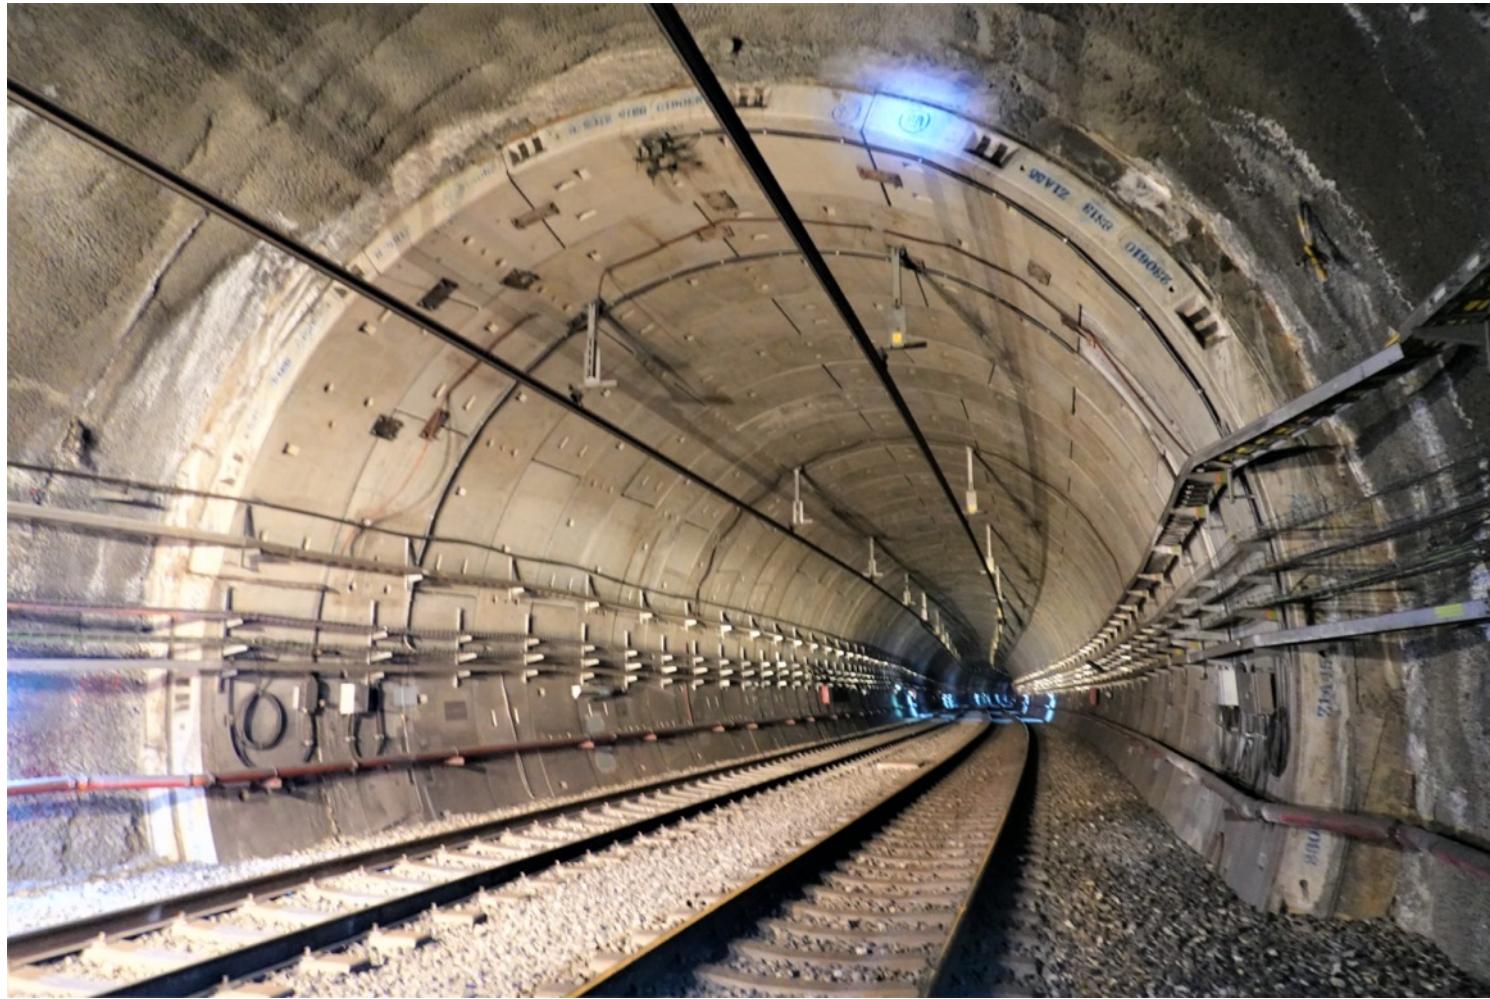
Transición método con túneladora – método convencional

Transición de túnel construido con tuneladora (dovelas) y el construido con método convencional.

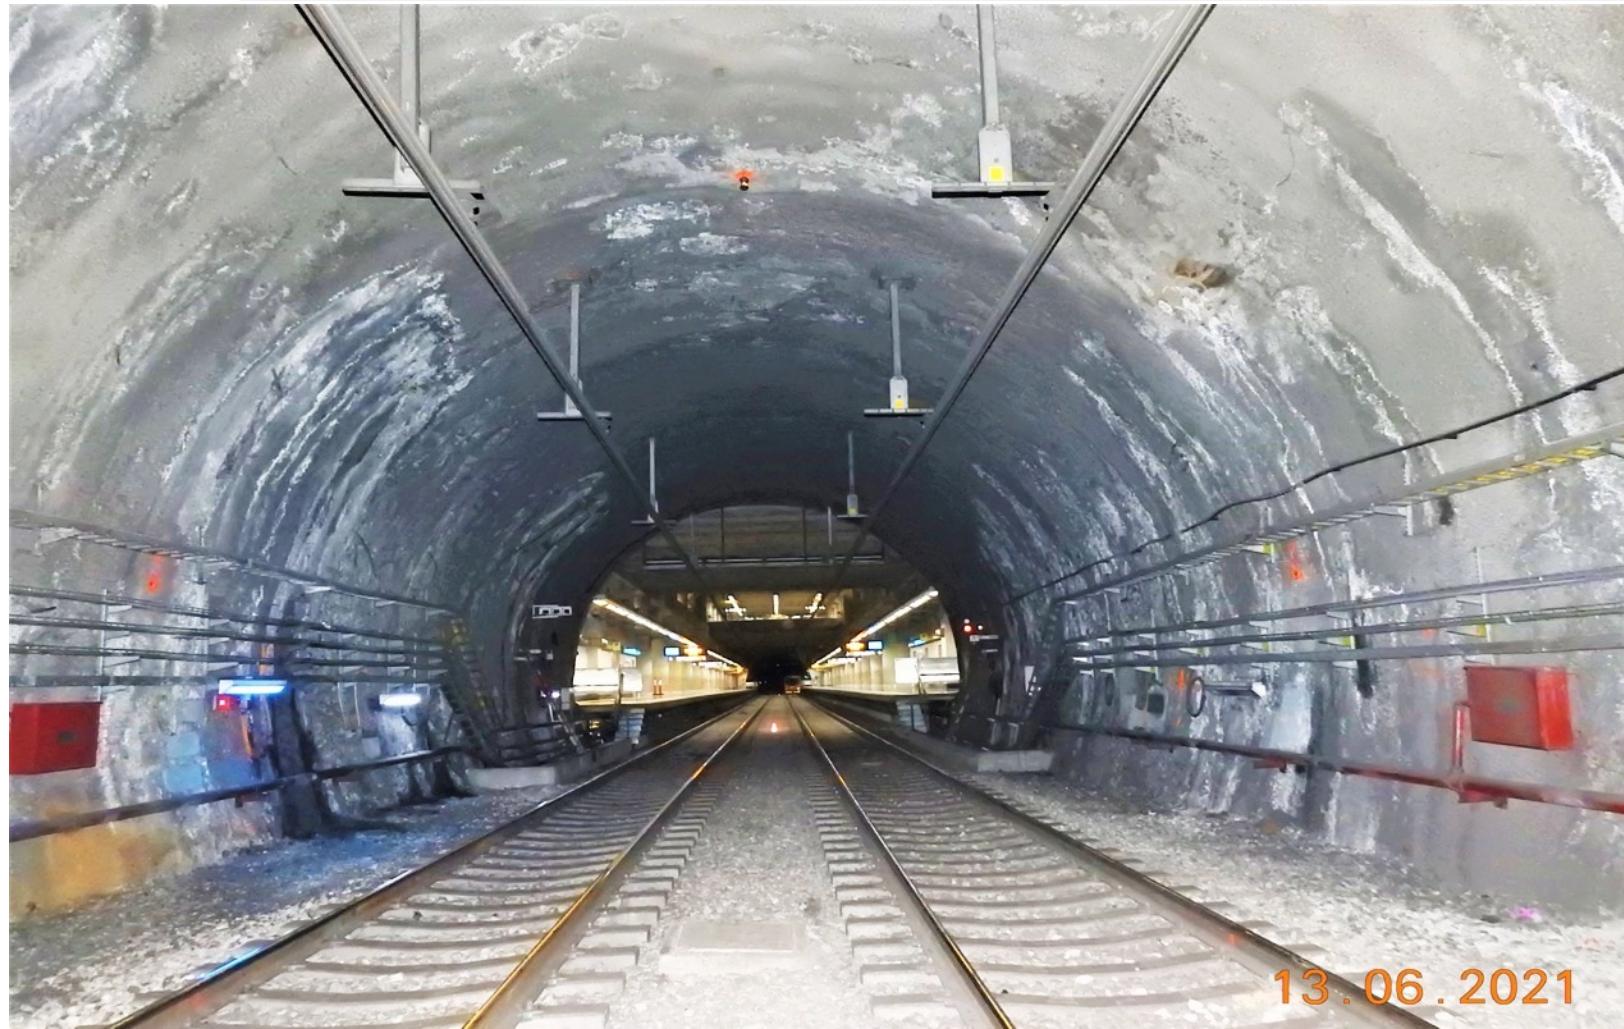
Filtraciones en el túnel construido mediante método convencional

A partir del cadenaamiento 27+325 hasta la cabecera Poniente de la estación Insurgentes Sur se presentan filtraciones, escurrimientos, goteo de agua y carbonatación del concreto lanzado.

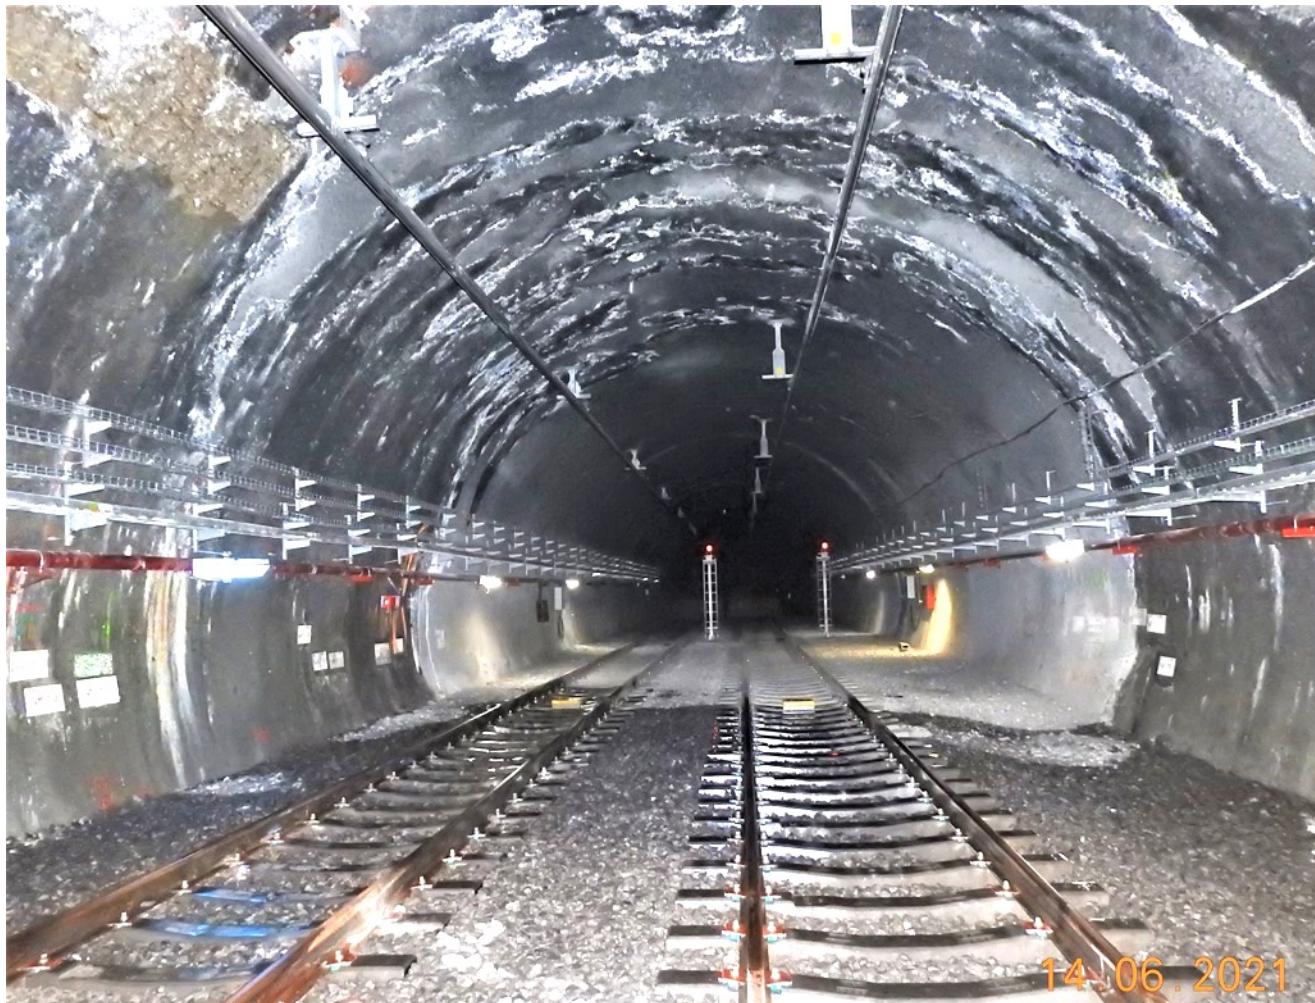
Un tramo importante de túnel excavado mediante método convencional, correspondiente a la zona de maniobras desde la Estación Mixcoac, presenta afectaciones por filtraciones y/o escurrimientos de agua.

Entre los cadenamientos 29+260 al 29+280 se presentan graves problemas de filtraciones, escurrimientos y goteo de agua en la bóveda y paredes del túnel.
