Colegio de
Ingenieros Civiles
de México A.C.

**INFORME PRELIMINAR CORRESPONDIENTE AL DICTAMEN
GEOTÉCNICO – ESTRUCTURAL DE VULNERABILIDAD
CORRESPONDIENTE AL TÚNEL DE LA LÍNEA 12 DEL STC-METRO**

Sistema de Transporte Colectivo Metro

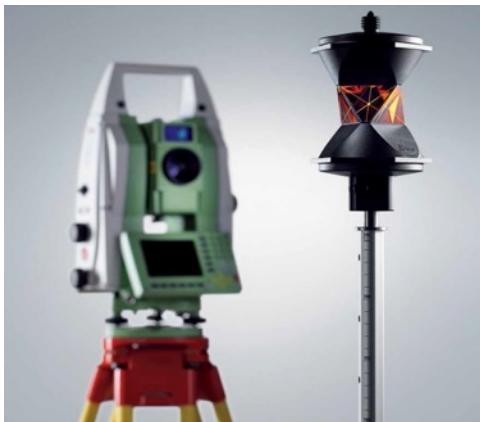
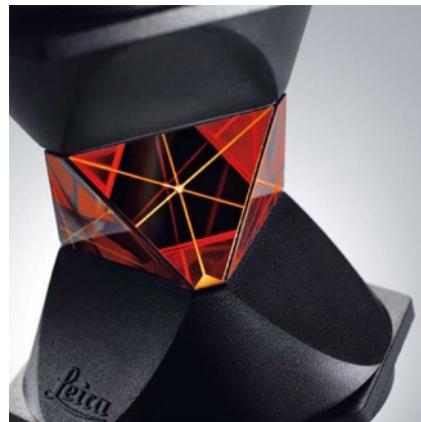
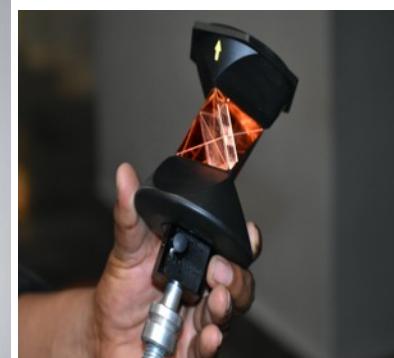
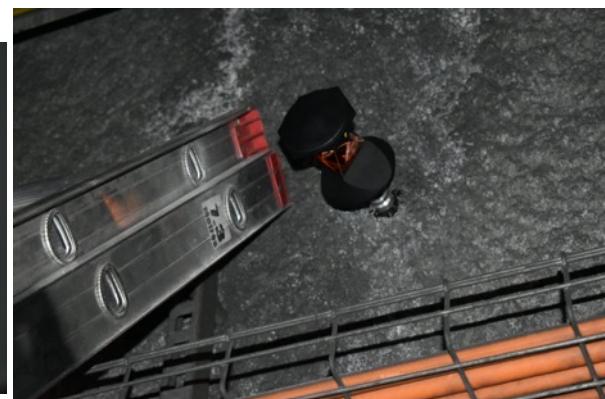
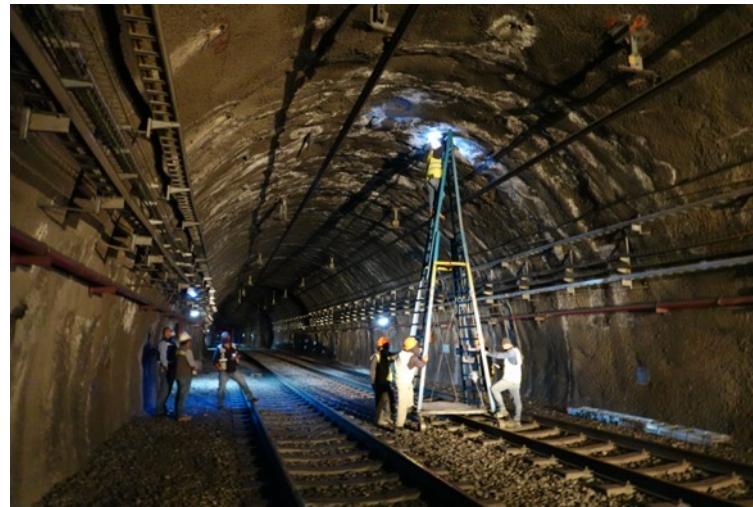
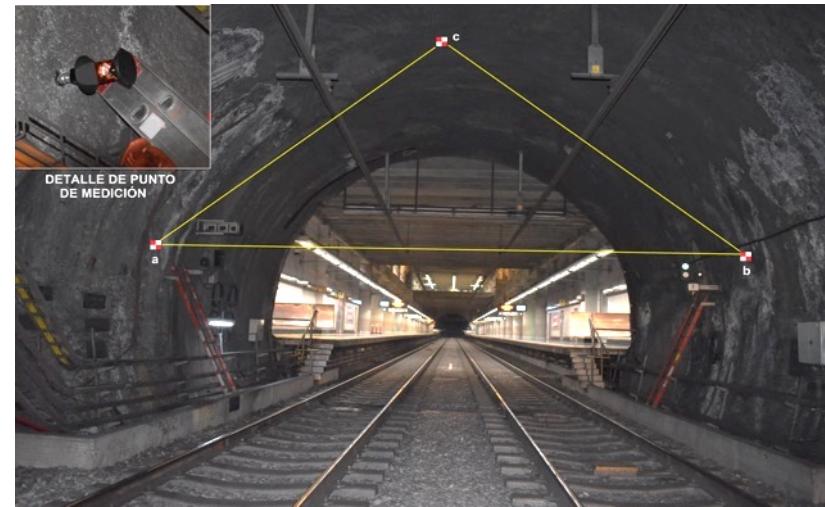
Con base en los informes previos y con el apoyo de los recorridos de inspección visual, se determinaron algunas zonas críticas en las que se determinó monitorear su comportamiento, para lo cual se diseñó una campaña de instrumentación y medición de

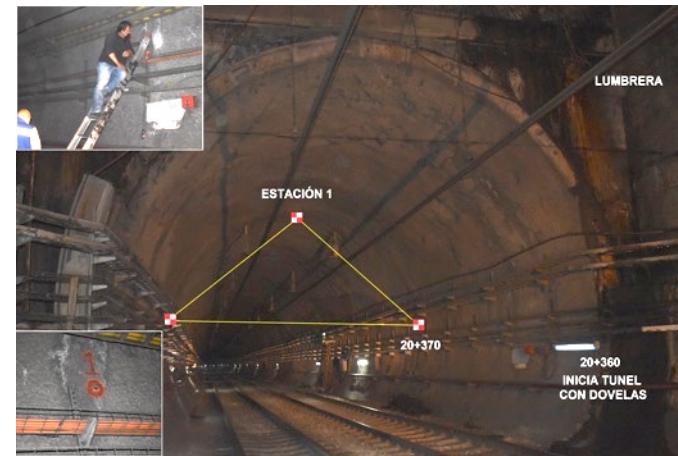
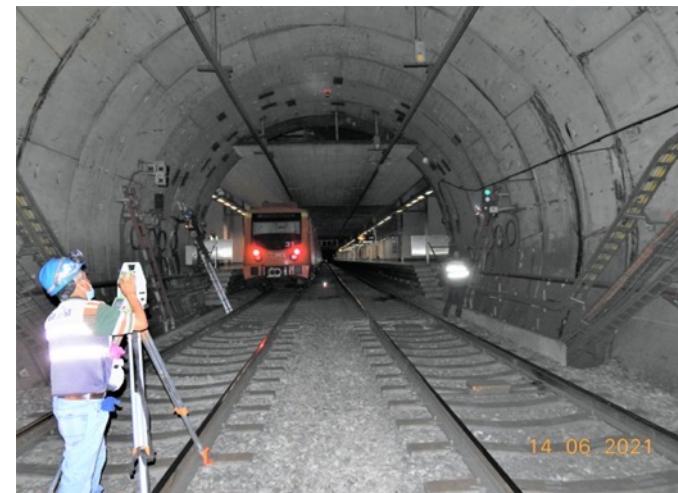
Las estaciones de medición se definieron directamente en campo tomando en cuenta las zonas con mayor presencia de agua, cambio de sección constructiva y transición

Estación de medición	Cadenamiento	Referencia
1	20+346.0	Zona de transición, inicio del túnel excavado con tuneladora, túnel con dovelas y concreto lanzado.
2	20+443.3	A 103.3m de la zona de transición, zona con humedad en todo el perímetro de la sección.
3	21+660.0	Zona de túnel con dovelas y placas en sus uniones, filtraciones y gran humedad en todo el perímetro de la sección.
4	23+856.5	Sección de túnel con dovelas y placas de acero en la unión de dovelas, cabecera Oriente de la estación Eje Central.
5	27+346.5	Antes de la cabecera Oriente de la estación Insurgentes Sur, zona de túnel excavado con método convencional.
6	27+570.0	A 30 m después de la cabecera poniente de la estación Insurgentes Sur, zona de túnel excavado con método convencional.
7	27+667.0	A 127.0 m después de la cabecera poniente de la estación Insurgentes Sur, zona de túnel excavado con método convencional. Gran cantidad de filtraciones

8	27+703.0	A 60m antes de la lumbre Cádiz, antes del cambio de sección de tipo 2 a tipo 1.
