BOLETÍN DE ALERTA POR ROBO DE ACRILONITRILO
Número de Identificación ONU: 1093 Acrilonitrilo, Estabilizado

Boletín: 14.10.2023
Emisión: 18:00 horas

Nivel de Riesgo: Alto
Tóxico, puede ser fatal si se inhala, se ingiere o se absorbe por la piel u ojos.

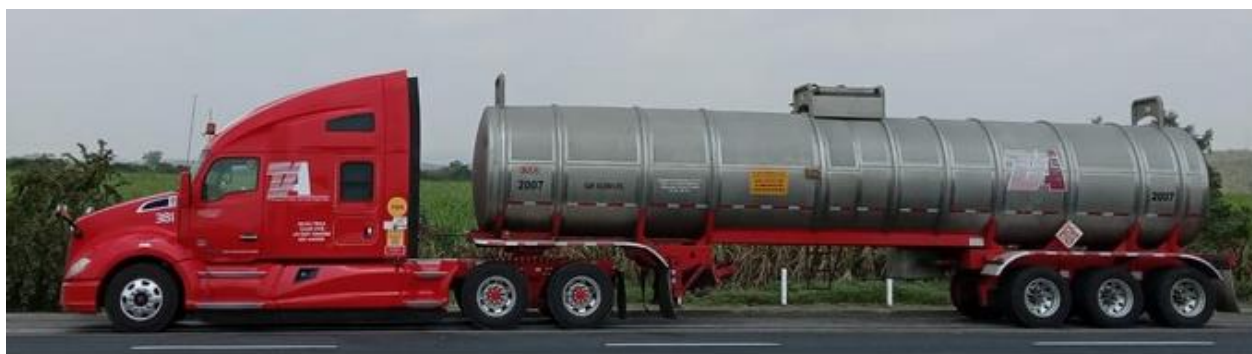
Imagen de referencia

económico 386, número de serie 3WKYD40XXMF519240, placas 76AR6S del SPF en color rojo y logotipos de TA, el cual llevaba un tanque tipo EXA, modelo 2021, número económico 2008, número de serie 3E9H142FXMT034142, placas 02UH5P del SPF, TQ de acero inoxidable con chasis rojo que transportaba **30.5 toneladas de Acrilonitrilo**. La unidad fue robada el día 10 de octubre del presente, aproximadamente a las 22:00 horas en la caseta federal de Jalostotitlán de la Autopista 80D, a la altura del municipio de Jalostotitlán, Jalisco.
